浸炭層の組織評価事例

—断面組織観察、硬さ試験、EPMA定量分析、EBSDによる結晶相同定—

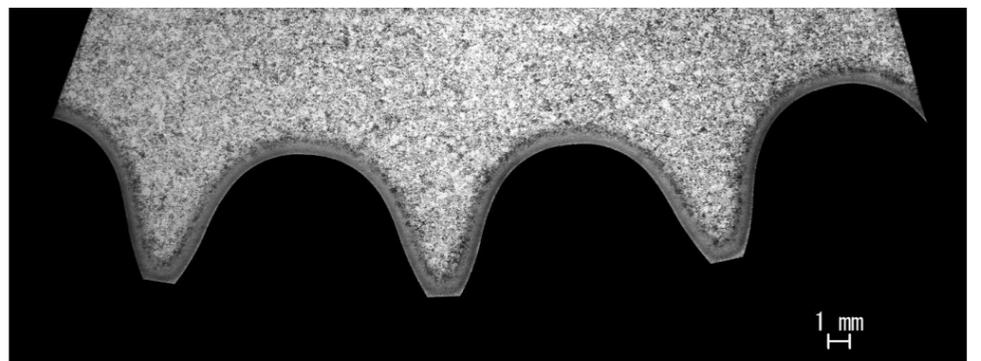
断面マクロ組織

- ギア歯表面の断面试験片を作製し、組織観察を行いました。
- 低倍率観察像より、浸炭層の厚さは約750 μm と見積られます。
- 浸炭層は典型的な鉄鋼材の焼入れ組織です（写真B）が、最表面には、マルテンサイトと明色の素地とが混じった組織が観察されます（写真A）。
- エッチング条件を変えて観察したところ、ごく最表面にだけ、塊状の組織が存在していました（写真D）。調査3で後述するとおり、この塊状組織はセメントライトと推定されます。

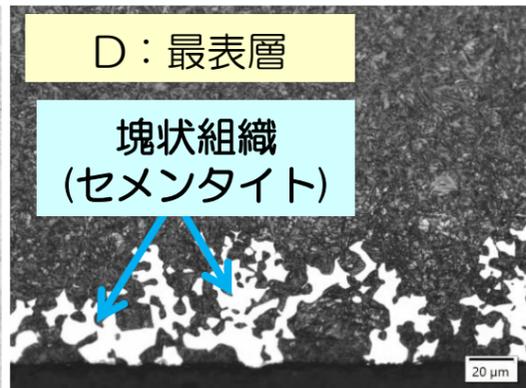
D：最表面層

塊状組織
(セメントライト)

D：エッチング条件を変えて観察

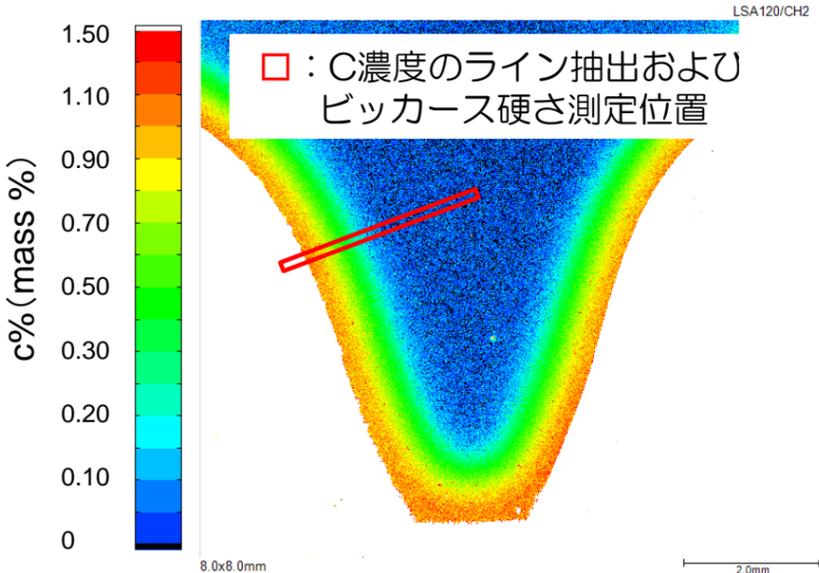
EPMAによる炭素定量マップ

- 浸炭層の硬さ（ビッカース硬さ）と炭素（C）濃度とを測定しました。
浸炭層が薄いため、炭素濃度測定は、EPMAによる定量マップ分析を採用しました。
- 硬さは、表面から約 300 μm の位置が最も硬く（約925 HV）、最表面側は軟化しています。
- 炭素濃度は、ギア的最表面が最も高濃度で1.0 %超、軟化層全域が0.8 %以上でした。
- 一般に、炭素鋼は、炭素量約0.8 %のときに焼入れ硬さが最高値となると言われています*。

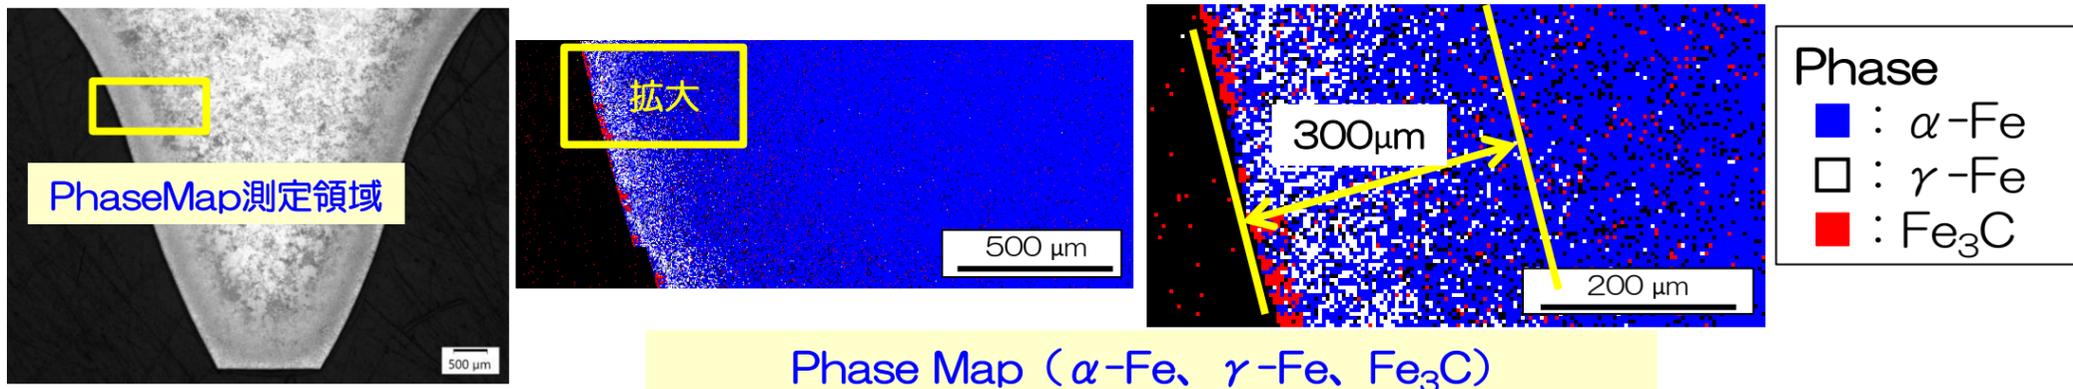
調査3: 浸炭層の結晶相定性評価 (EBSDによるPhase Map分析)

- EBSDによるPhase Map分析を行い、浸炭層硬さと残留オーステナイトの関係を評価しました。
- Phase Mapにより、軟化層に相当する表面300 μm の領域に、オーステナイト相 (γ 相) が分布すること、また、最表面層にはセメンタイト (Fe_3C) が晶出していることが分かりました。
- 軟化層におけるオーステナイト相の量は、硬さの分布と負の相関にあることが分かります。

- 浸炭処理された炭素鋼製の小型ギア部品を対象として、浸炭組織評価を行いました。
- 組織観察や硬さ試験と併せて、EPMAによる炭素濃度分析やEBSDによるPhase Map分析を行い、浸炭層表面に軟化層が生じた原因を考察しました。
- 鋼は、炭素量の増加と共にマルテンサイト変態のMs点とMf点が共に低下し、Fe-Cの二元系の場合、炭素量0.6 %以上でMf点が室温以下になります。
Mf点が室温以下になると、材料が冷却されて室温になっても、オーステナイト→マルテンサイトへの変態が完了せず、材料中にオーステナイト組織のままで残留しやすくなります。
- ギア部品最表面の炭素量は1.0 %を超過しており、過浸炭となっていたことが示唆されます。
したがって、軟化層が生じた原因は、過浸炭に起因する残留オーステナイトの影響と考えられます。
