浸炭層の組織評価事例

—断面組織観察、硬さ試験、EPMA定量分析、EBSDによる結晶相同定—

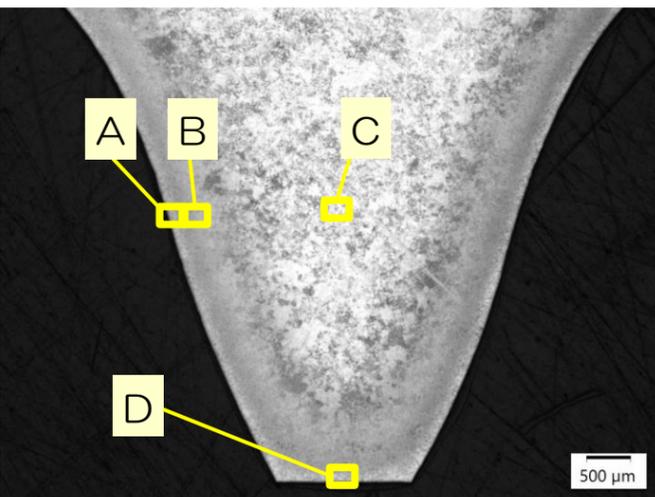
- ギア歯表面の断面试験片を作製し、組織観察を行いました。
- 低倍率観察像より、浸炭層の厚さは約750 μm と見積られます。
- 浸炭層は典型的な鉄鋼材の焼入れ組織です（写真B）が、最表面には、マルテンサイトと明色の素地とが混じった組織が観察されます（写真A）。
- エッチング条件を変えて観察したところ、ごく最表面にだけ、塊状の組織が存在していました（写真D）。調査3で後述するとおり、この塊状組織はセメントライトと推定されます。
